## CERTIFICAT DE SUPERFICIE

Nature du bâtiment : **Maison individuelle**  
Nombre de Pièces :  
Etage :  
Numéro de lot :  
Référence Cadastre : **Section AE n°197 et 200**

Adresse : **4 rue de la Couture  
62960 LIGNY-LÈS-AIRE**

adresse : 4 rue de la Couture, 62960 LIGNY-LÈS-AIRE  
type de bien : Maison individuelle  
année de construction : 2008  
surface habitable : 99,01 m<sup>2</sup>  
propriétaire : 6277  
adresse : 4 Rue de la Couture, 62960 LIGNY-LÈS-AIRE

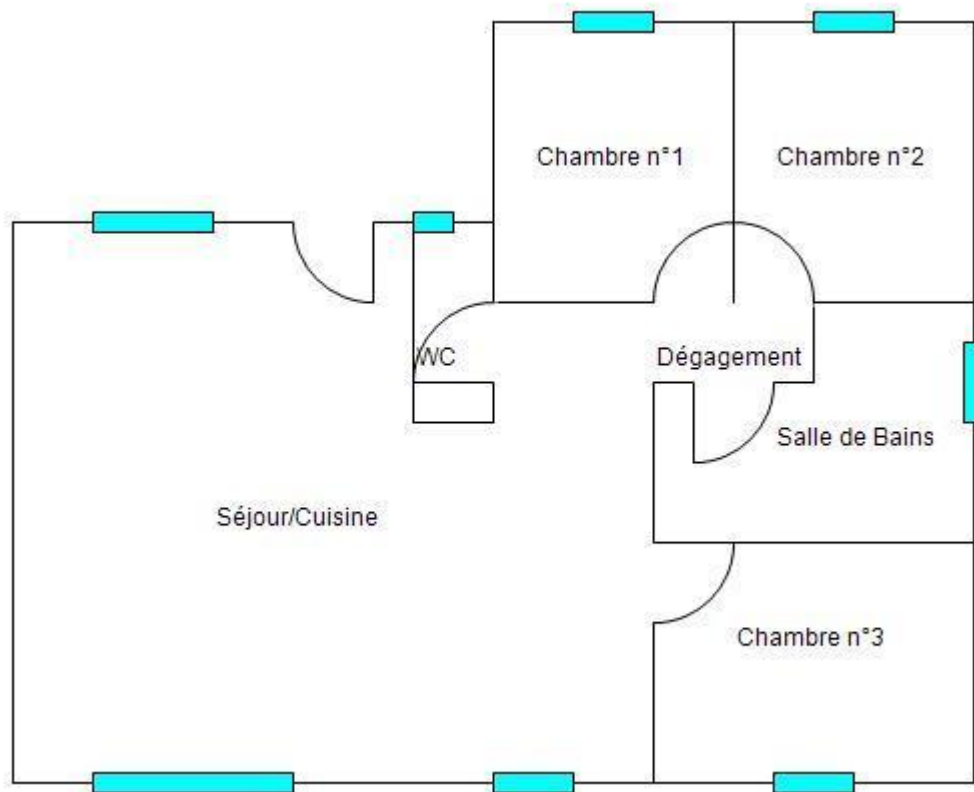
Croquis

Pièce ou Local	Etage	Surface
Séjour/Cuisine	RDC	53,03 m <sup>2</sup>
WC	RDC	2,20 m <sup>2</sup>
Dégagement	RDC	2,29 m <sup>2</sup>
Chambre n°1	RDC	9,74 m <sup>2</sup>
Chambre n°2	RDC	9,78 m <sup>2</sup>
Salle de Bains	RDC	10,04 m <sup>2</sup>
Chambre n°3	RDC	11,94 m <sup>2</sup>
<b>Total</b>		<b>99,02 m<sup>2</sup></b>

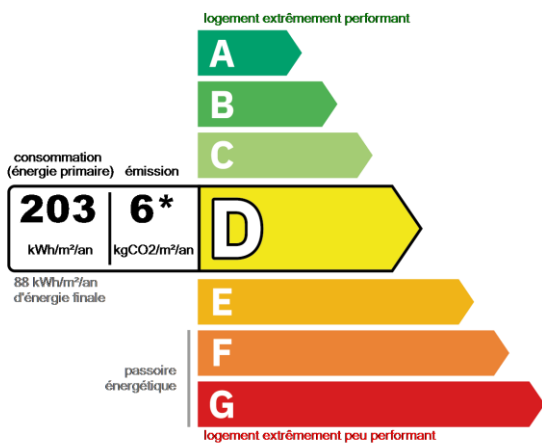
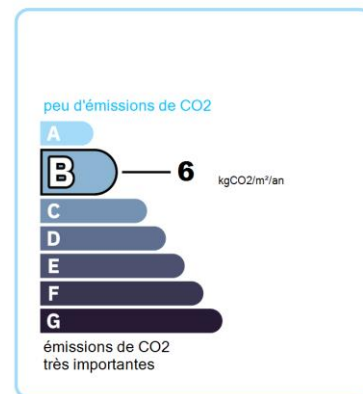
Le niveau de consommation énergétique dépend de l'isolation du logement et de la performance des équipements. Pour l'améliorer, voir pages 5 à 6

Ce logement émet 641 kg de CO<sub>2</sub> par an, soit l'équivalent de 3319 km parcourus en voiture. Le niveau d'émissions dépend principalement des types d'énergies utilisées (bois, électricité, gaz, fioul, etc.)

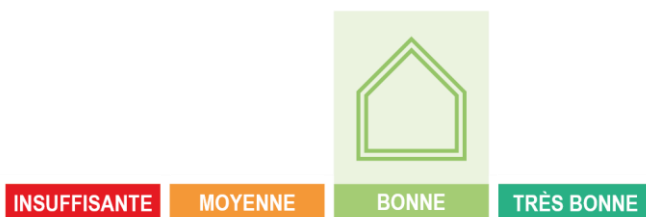
### Performance de l'isolation

<b>murs</b>	Mur Ouest Blocs de béton creux donnant sur Extérieur, isolé Mur Sud Blocs de béton creux donnant sur Extérieur, isolé Mur Est Blocs de béton creux donnant sur Extérieur, isolé	<b>très bonne</b>

<b>plancher bas</b>	Plancher 1 Dalle béton donnant sur Terre-plein, isolé	<b>très bonne</b>

<b>toiture / plafond</b>	Plafond 1 Plaques de plâtre donnant sur Combles perdus, isolé	<b>moyenne</b>

<b>portes et fenêtres</b>	Portes-fenêtres coulissantes, Menuiserie métallique sans rupture de pont thermique - double vitrage vertical (e = 16 mm) avec Fermeture Portes-fenêtres battantes avec soubassement, Menuiserie PVC - double vitrage vertical (e = 16 mm) avec Fermeture Fenêtres battantes, Menuiserie PVC - double vitrage vertical (e = 16 mm) avec Fermeture Porte Métallique Vitrée 30-60% double vitrage	<b>moyenne</b>
